# **Emissionen bei der Verbrennung von asbesthaltigen Abfällen in der Kehrlichtverbrennungsanlage GEVAG in Trimmis**

Bundesamt für Umwelt BAFU, Abteilung Abfall und Rohstoffe

Basel, 23. November 2017

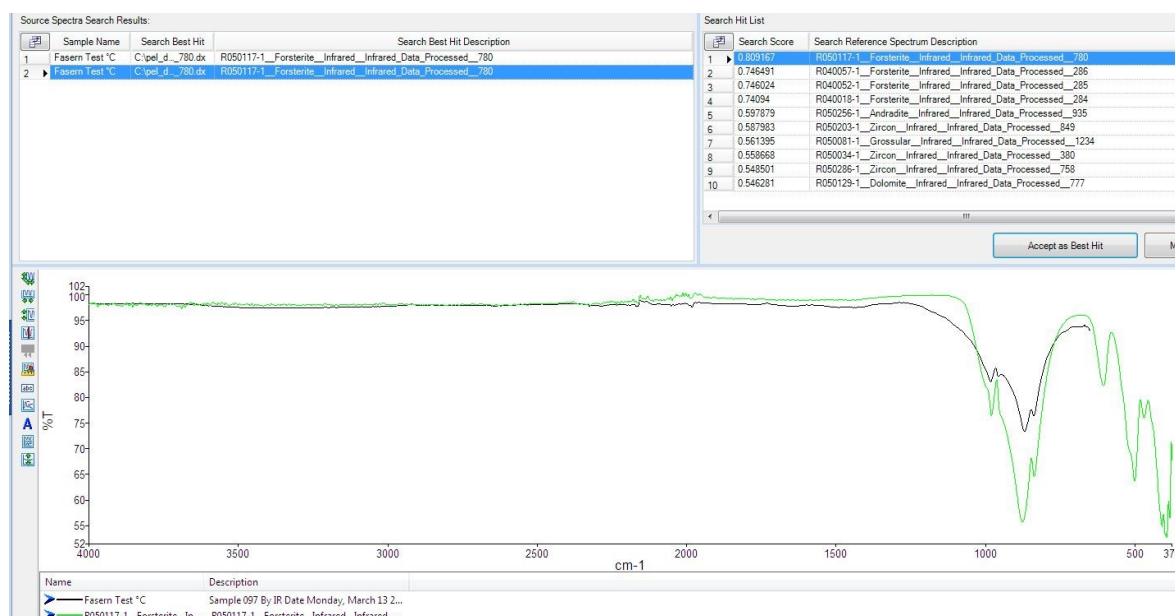
Abbildung 2: FTIR Spektrum Probe (schwarz) vs. Forsterit (grün)

Bei der Untersuchung der Beispielprobe Schlacke wurde eine interessante Beobachtung gemacht. Was auf den ersten Blick wie eine Asbestfaser aussah, entpuppte sich bei näherer Betrachtung und Untersuchung als ein durch Hitze umgewandeltes Chrysotilfragment. Es scheint, dass die in der Literatur beschriebene Umwandlung von Chrysotil durch Wasserverlust zu „Metachrysotil“ und dann weiter zu Forsterit stattgefunden hat. Peter Berner von der Geopro AG hat im Labor die in der Schlacke gefundenen Fasern (siehe Foto unten) mit einem Skalpell präpariert und davon FTIR<sup>1</sup>-Spektren aufgenommen. Die Spektren (siehe FTIR-Abbildungen 1 und 2) zeigten das Fehlen der für Chrysotil typischen OH Banden, stattdessen zeigten sich ein Spektrum, welches gemäss Literatur (Kusiorowski R. et al. 2012) typisch für Forsterit ist.

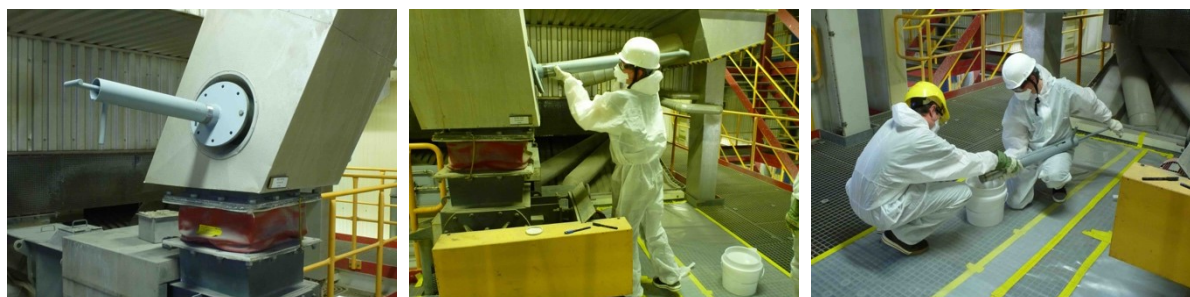
**Probenahme Kesselasche/E-Filterstaub**

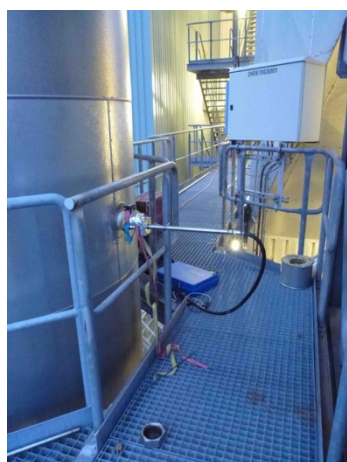
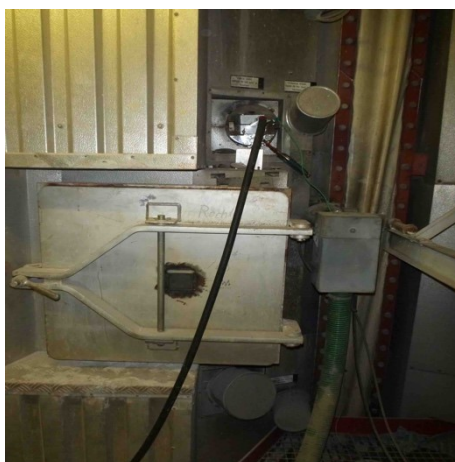
Probenahmestellen Elektrofilter

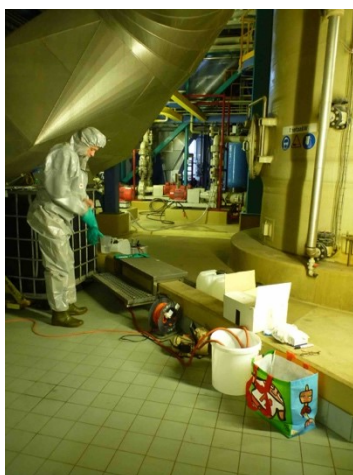
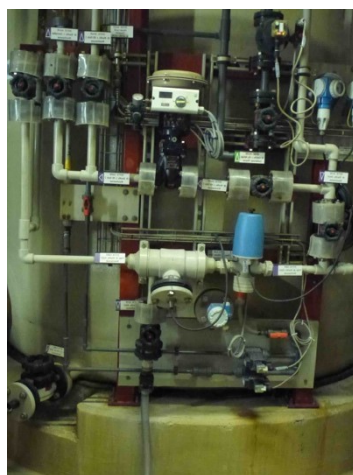
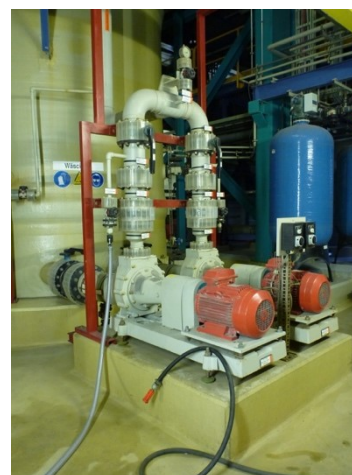
Probenahmestellen Quench/Neutralwäscher

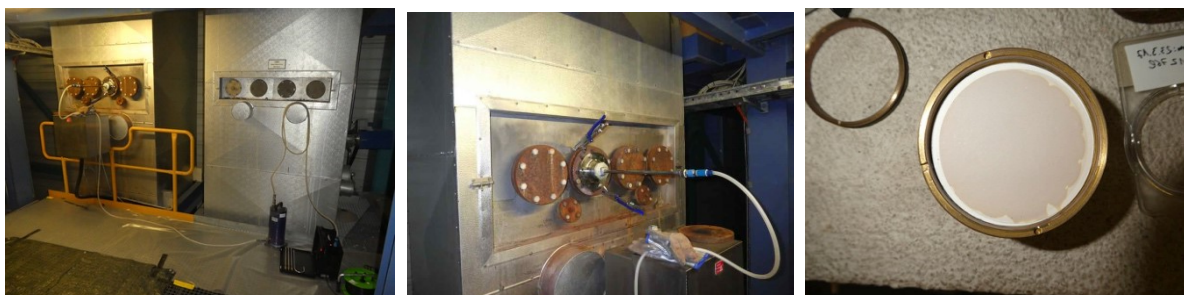
Probenahmen Reingas

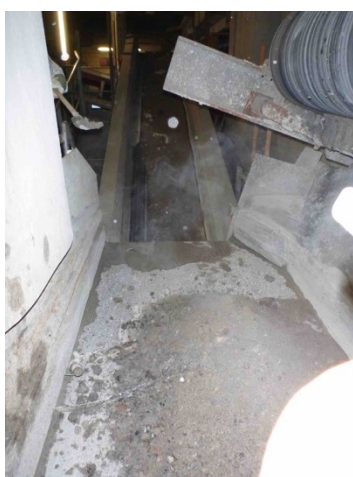
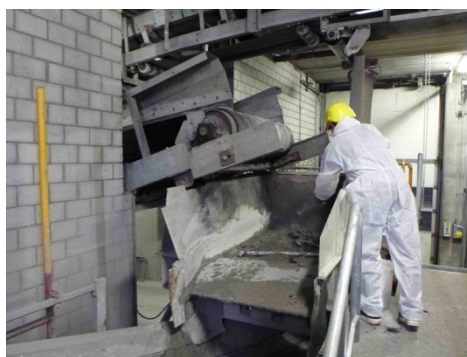
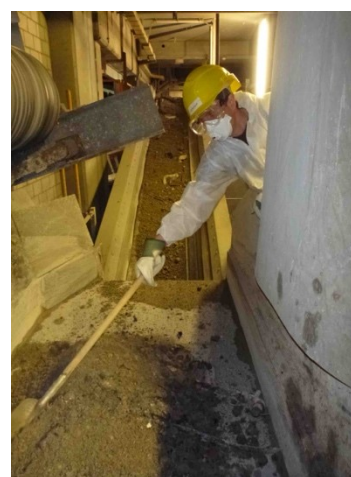
Probenahmen Schlacke

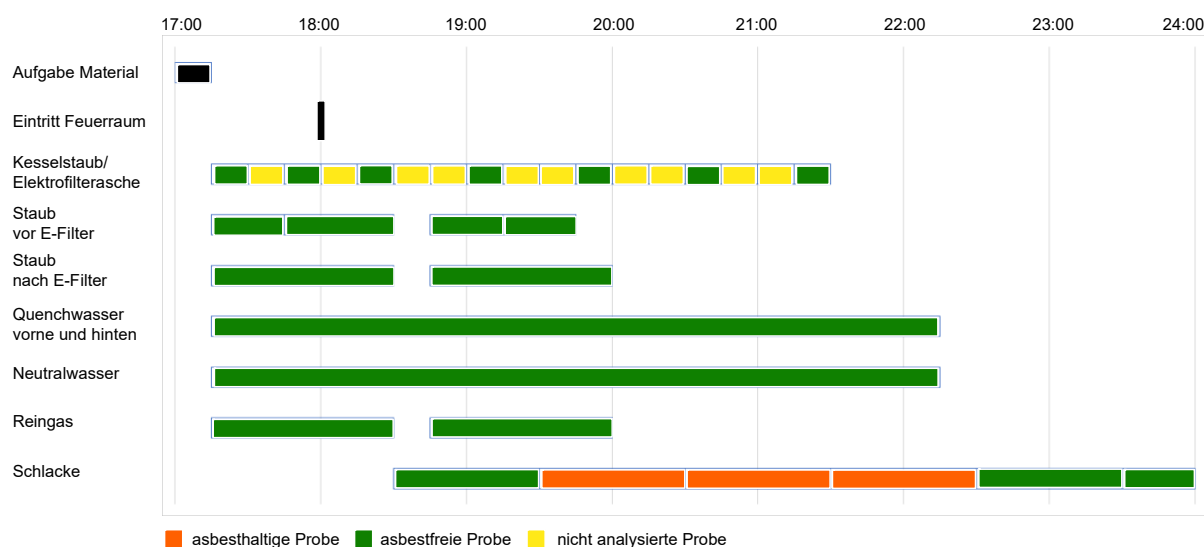
Die Erwartung, dass sich der Asbest aus dem Verbrennungsversuch in Schlacke, Kesselstaub und Elektrofilterstaub gut nachweisen lässt, hat sich nicht bestätigt. Es konnte lediglich in drei Schlackenproben Asbest nachgewiesen werden (siehe Tabelle 10 bzw. Kapitel 4.4). In den restlichen Proben konnte kein Asbest nachgewiesen werden. Im Bericht der Geopro AG im Anhang 2 sind die Ergebnisse der Fest- und Flüssigproben zusammengefasst und illustriert. Nachfolgend sind die Resultate der verschiedenen Messungen bzw. Analysen zusammengefasst. Abbildung 5 zeigt einen Überblick über die durchgeführten Probenahmen im Zeitverlauf. Die drei Proben, in welchen Asbestfasern nachgewiesen werden konnten, sind rot markiert. Grün markierte Proben waren asbestfrei. Bei den restlichen Proben handelt es sich um Rückstellproben, die nicht analysiert wurden.

Abbildung 5: Versuch vom 23.3.2017 Probenahmen und Ergebnisse im Zeitverlauf

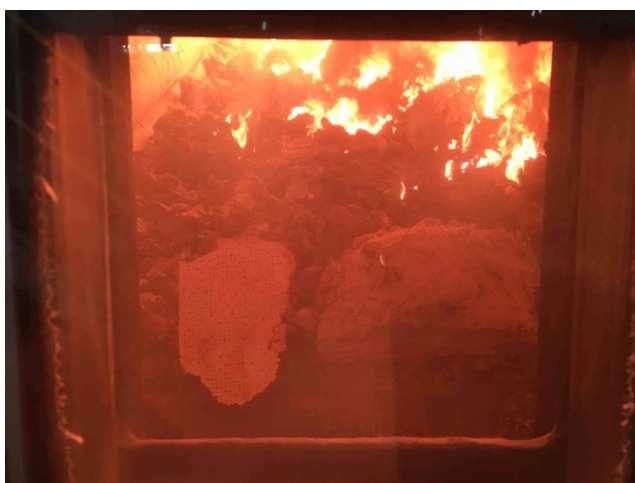
Seitens des GEVAG wurde während des Versuches im unteren Ofenbereich ein unverbranntes Stück Deckenplatte (siehe Foto unten) gefunden und fotografiert, welches aber am Schlackenaustrag nicht wiedergefunden werden konnte. Da Deckenplatten meist aus einer Mischung von Holzspänen und mineralischem Bindemittel bestehen, sind sie (ähnlich wie Holzzement) eigentlich für die Verbrennung nicht geeignet.

Unverbrannte Deckenplatte

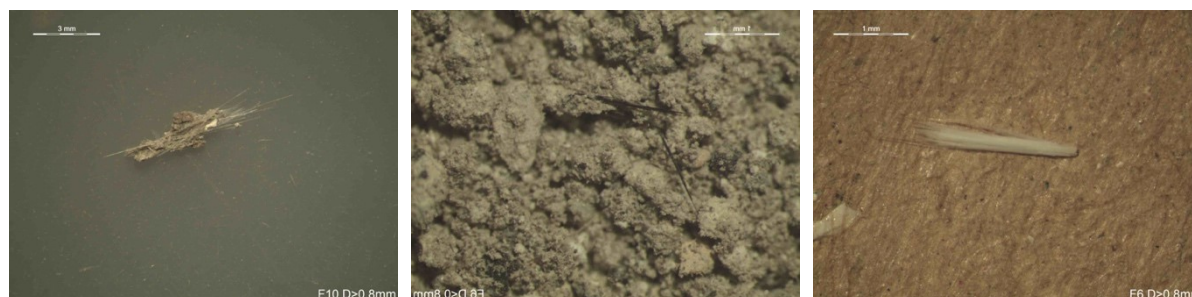
Künstliche Mineralfasern (KMF) in der Schlacke (Proben F6 und F10)

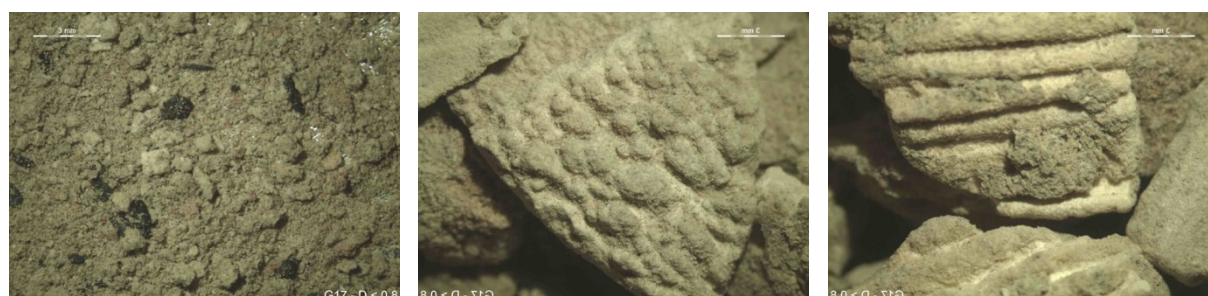
Kesselasche/E-Filterstaub Probe G17: Übersicht und grössere Mörtel-Partikel (Rohrleitungsisolationen)
