# Gefahr im Kesselhaus

Der Abbruch von 800 Tonnen Stahl sowie 500 Tonnen Isolation und Mauerwerk ist an sich schon gefährlich. Zur eigentlichen Herausforderung an die Arbeitssicherheit wurde die Kombination der Rückbauarbeiten mit einer Schadstoffsanierung.

## Gewaltige Dimensionen

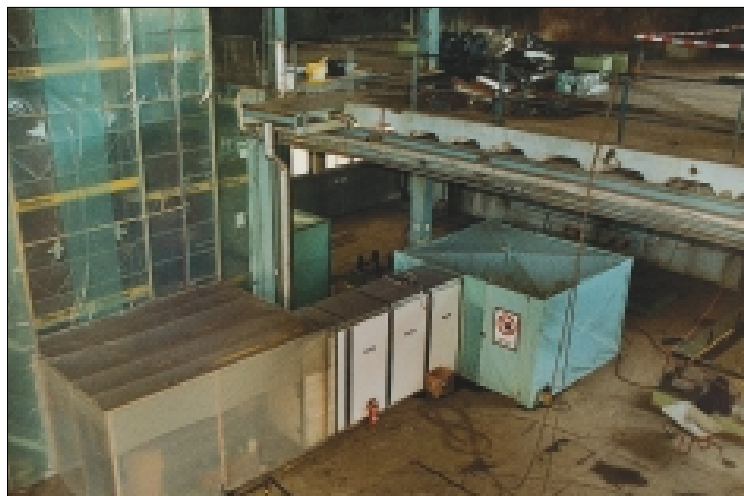
Abb. 1. Personalschleuse mit Garderobe.

Für die gesamten Rückbauarbeiten wurde zudem ein Verhaltenskodex festgelegt, da umfangreiche Sicherheitsvorschriften eingehalten und persönliche Schutzausrüstungen (PSA) getragen werden mussten. Rückbauzonen durften nur über Schleusen mit Duschen betreten und wieder verlassen werden. Riesige Einhausungen umhüllten die einzelnen Kessel. Unterdruckmaschinen pusteten über Hochleistungsfilter gesäuberte Luft ins Freie. Die weissen Schutzanzüge der

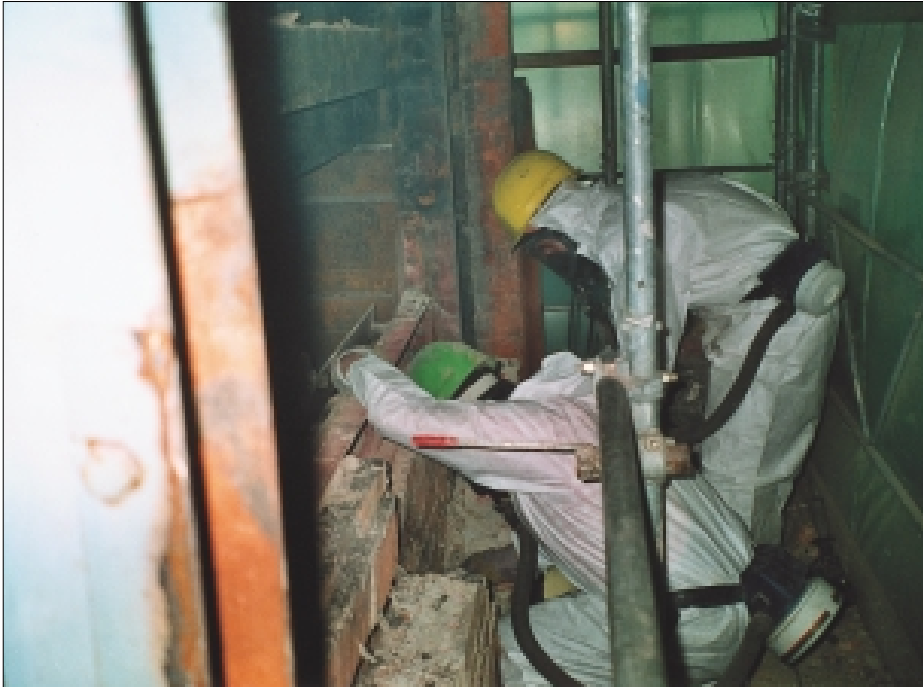
Abb. 2. Arbeiten im Schwarzbereich.

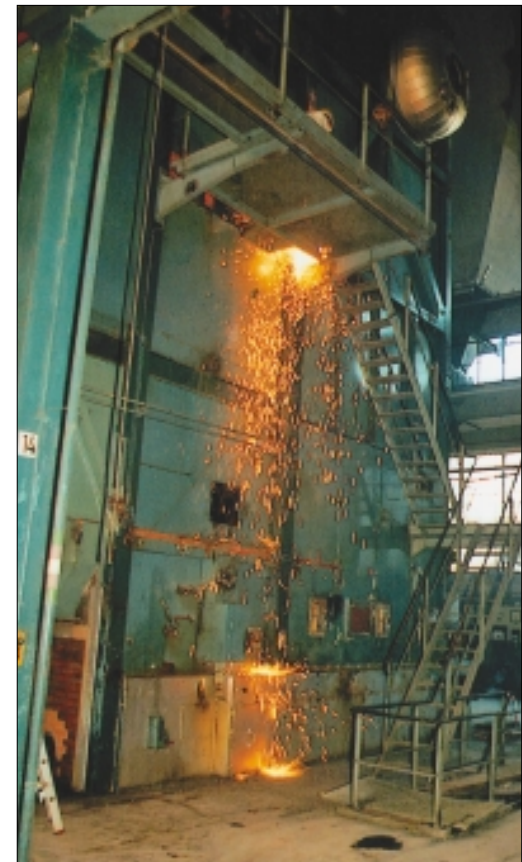
Abb. 3. Brennarbeiten im Kesselhaus.

waren, was eine Änderung des Rückbaukonzeptes bedingte (Kaltabbruch anstatt Brennarbeiten bei den Kesseln).

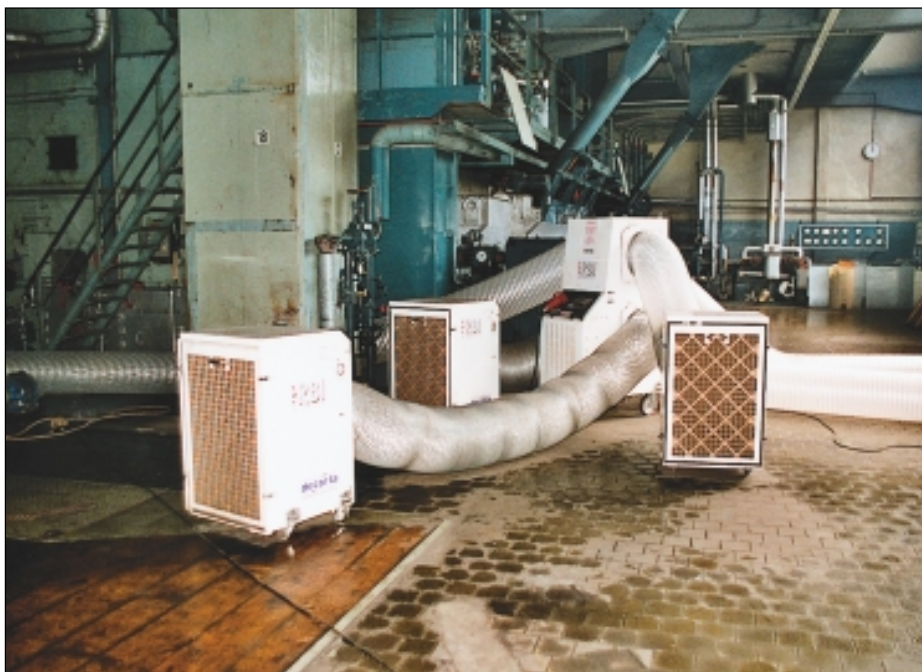
Abb. 4. Raumlüftung über Filter.
